# 事例から学ぶ 住宅トラブルとその実態

一般財団法人 住宅保証支援機構

# 本日のセミナー講演の内容

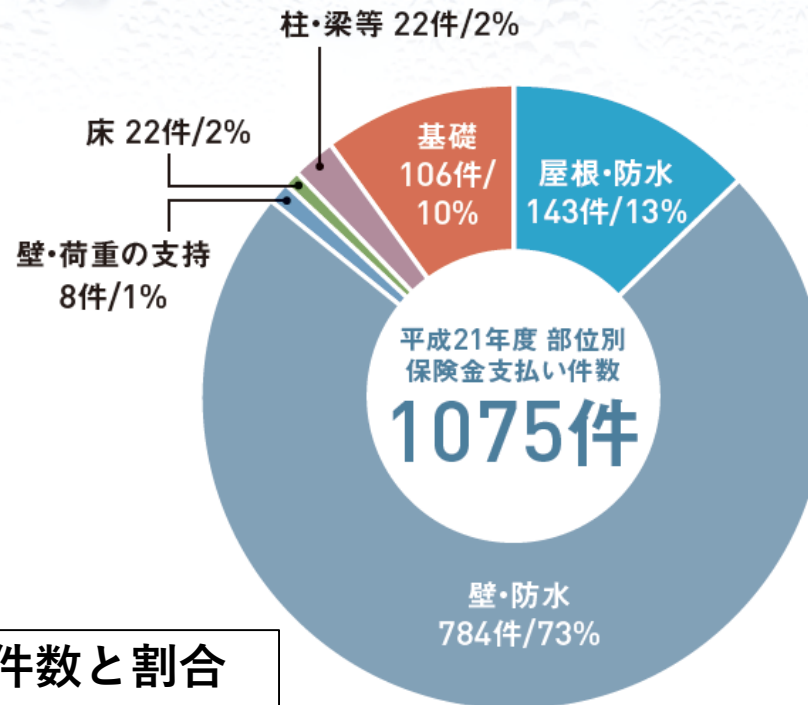
## ① 保険事故発生部位の割合（10年前：2009年）

保険金支払い件数と割合

平成21年度の部位別保険金支払い件数では、屋根・壁の雨水の浸入による事故は、全体の86%となっています。また最近の気密性や断熱性を高めた住宅では、壁体内が腐朽するなど、被害が大きくなっているのも大きな特徴です。

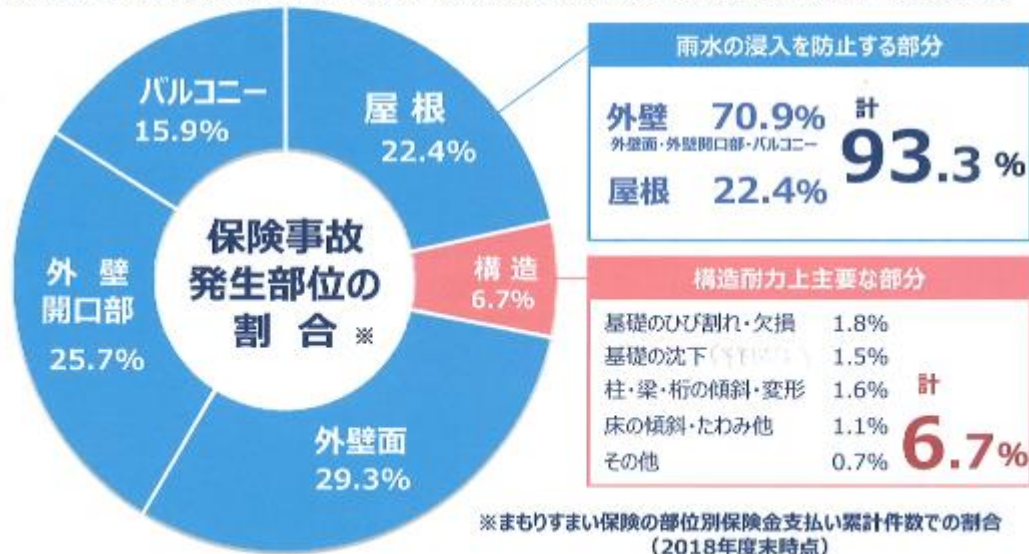
### まもりすまい保険 保険事故発生部位の割合 2018年度末

保険事故の **93%** が、外壁・屋根からの **雨漏り** です。

雨漏り事故は、外壁（外壁面・外壁開口部・バルコニー）70.9%、屋根22.4%、合わせて93.3%となり、昨年同様保険事故の大部分を占めております。雨漏りは、ちょっとした施工手順の間違いや、理解不足により発生することが多いため、基本の手順を守り、取り合い部を入念に施工する等、未然に防ぐ対策が重要となります。

### 保険金支払い件数の割合

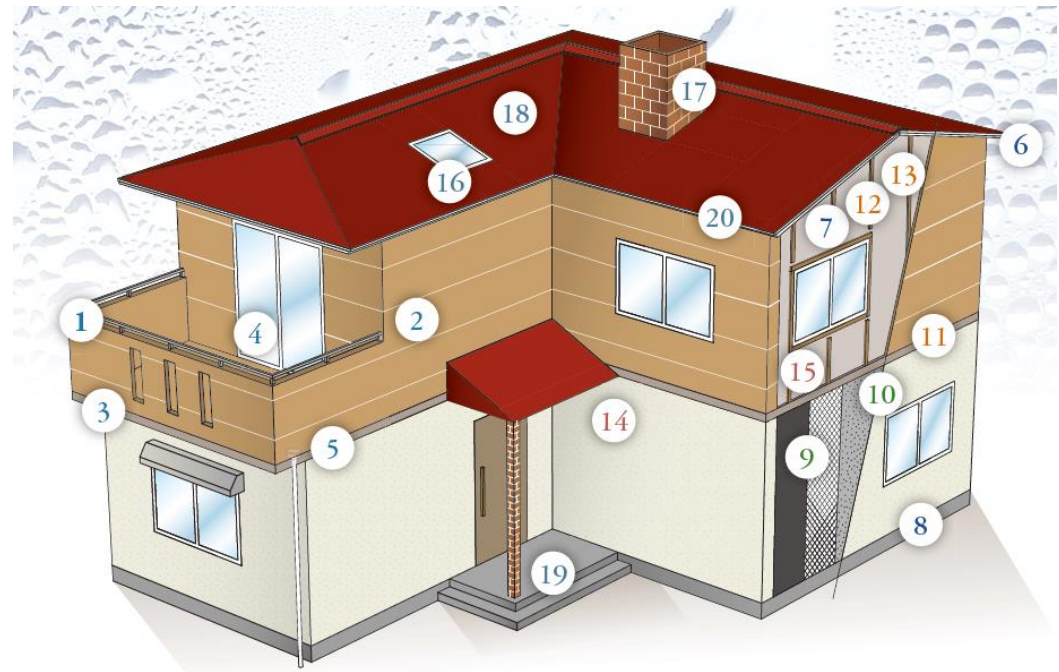
### 雨漏りの発生事例箇所

1. 手摺子
2. 手摺-外壁
3. スリット
4. サッシ
5. ドレイン

6. 軒天の通気
7. 胴縁の通気
8. 水切り

9. 防水紙
10. クラック

11. 幕板
12. 胴縁幅
13. 防水紙の張り方

16. トップライト
17. デザイン優先の納まり
18. 結露
19. ポーチ柱
20. 屋根軒天・軒先

14. 下屋根-外壁
15. 開口部

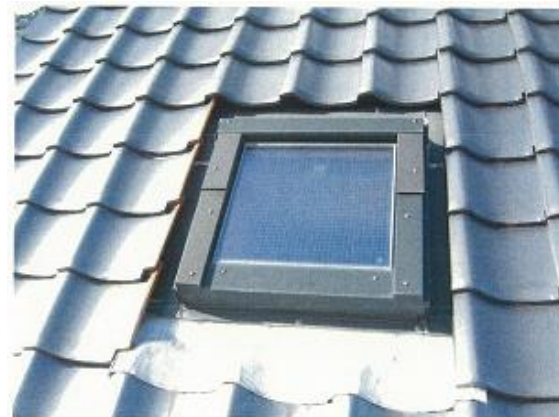
天窓をつける場合は、メーカーの製品としメーカーの施工要領書に従って関連業者に施工させるようにし、現場施工はしないこととします。（「まもりすまい保険設計施工基準・同解説」を参照）

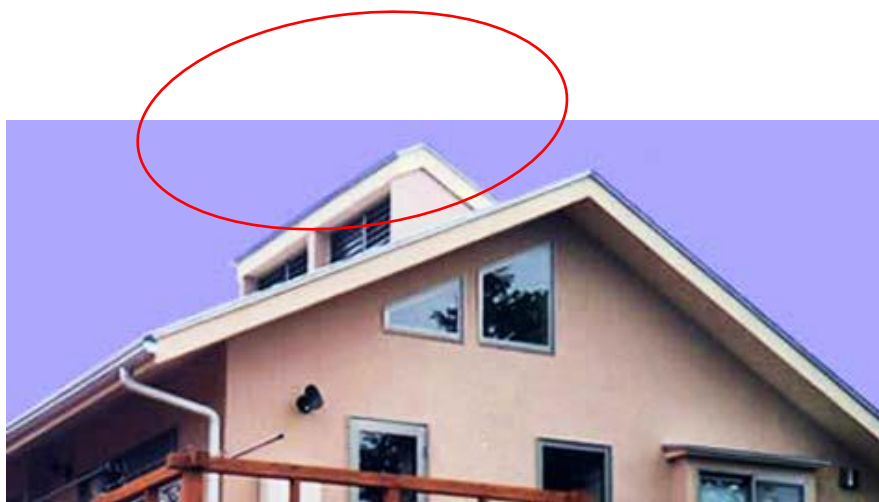
### 頂側窓（ちょうそくまど）

・頂側窓は、一般に天井面より高い位置に取り付けられた鉛直な窓をいう。面積の大きな室内を比較的分布良く採光できるので、工場や美術館の展示室などに用いられる。住宅でも使われる例がある。

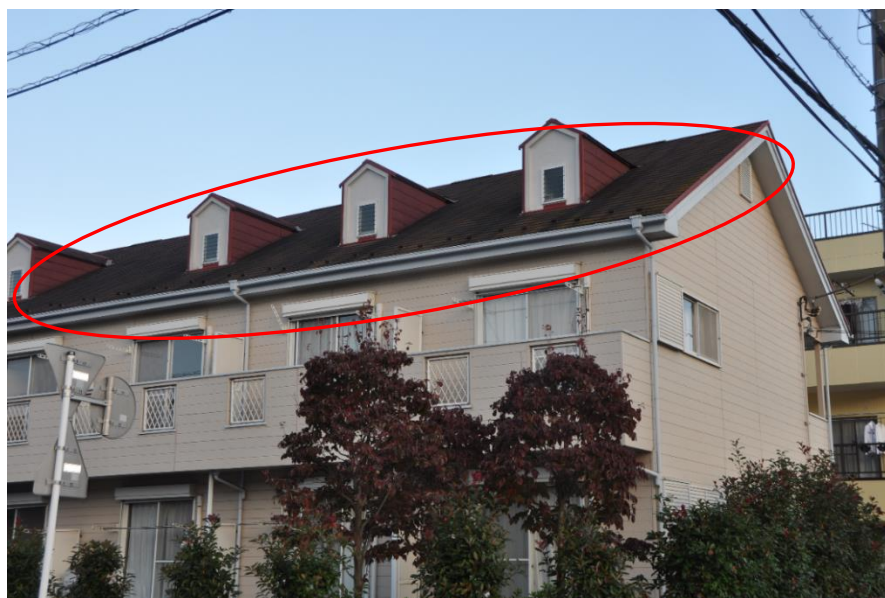
### ドーマー窓

・ドーマー窓は、屋根裏や吹き抜けへの明かり取り・外気導入のために設けられる。屋根の上に小さい屋根を張り出して窓を垂直に設置する。

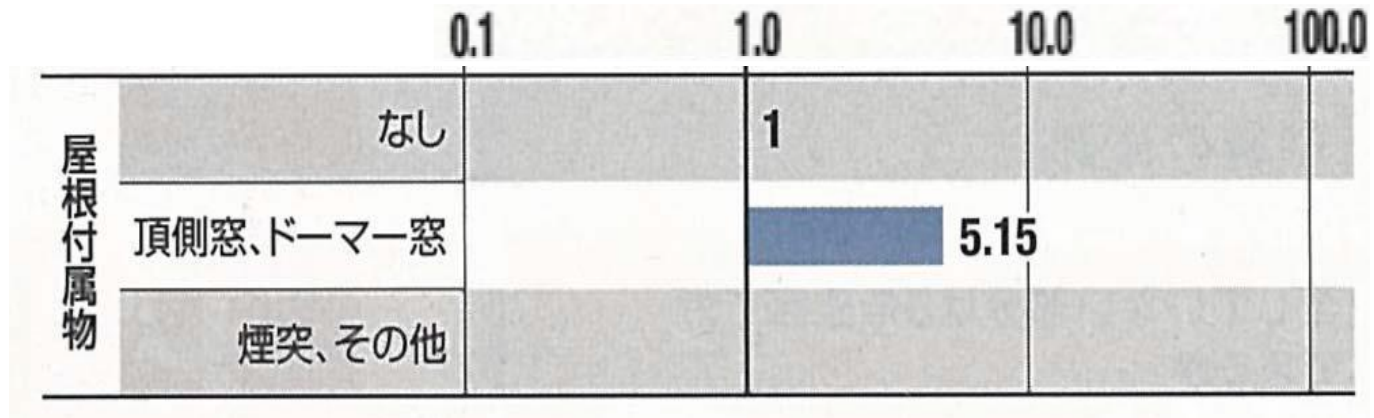
### ＜屋根からの雨漏り＞の事故リスク

注) グラフ中の数字はオッズ比を示す。グラフで「1」と書かれた項目に対して、雨漏りがどの程度起こりやすいか（起こりにくい）を示す。

・頂側窓、ドーマー窓などが付属している住宅は、屋根からの雨水浸入事故の発生リスクが高くなっています。

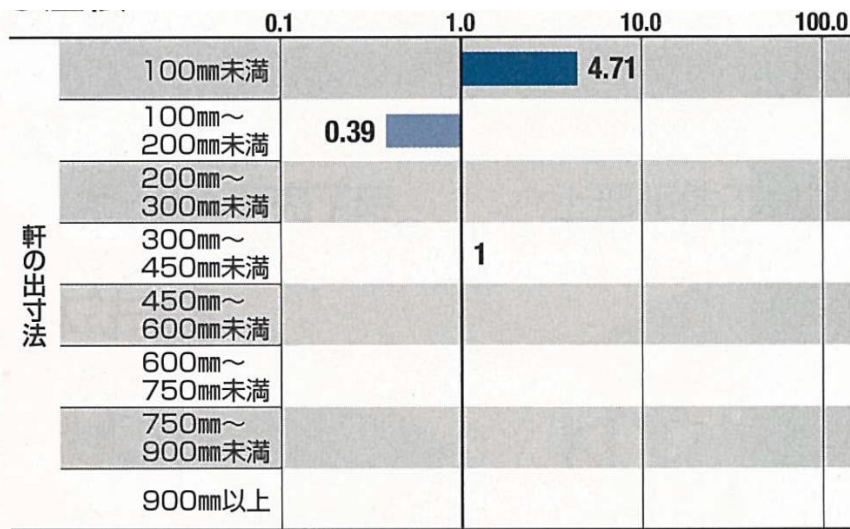
### <屋根からの雨漏り>の事故リスク

注) グラフ中の数字はオッズ比を示す。グラフで「1」と書かれた項目に対して、雨漏りがどの程度起こりやすいか（起こりにくい）を示す。

・軒の出寸法が、100mm未満では、「屋根」、「壁」、「外壁開口部」での事故リスクが高い。また、200～300mmでは「外壁開口部」での事故リスクが高い。

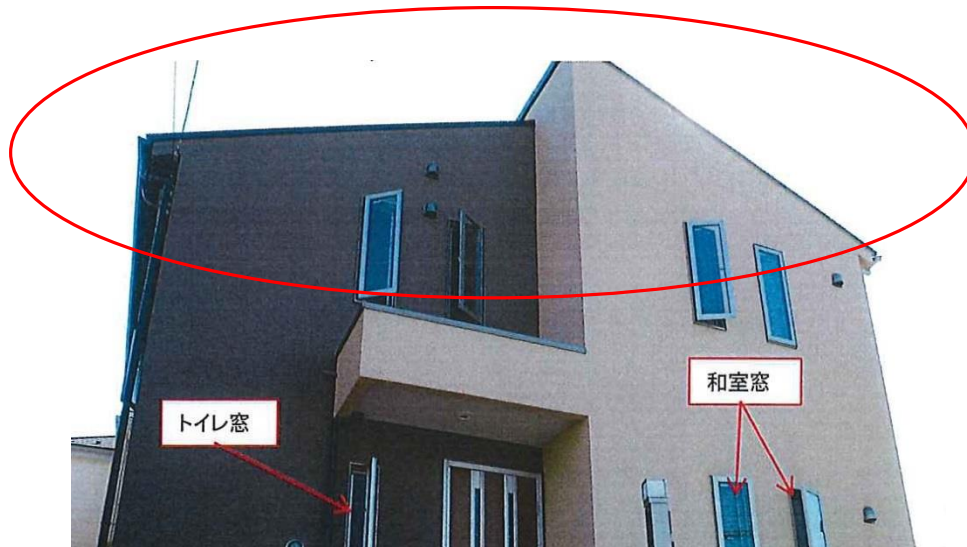
いわゆる軒ゼロ住宅

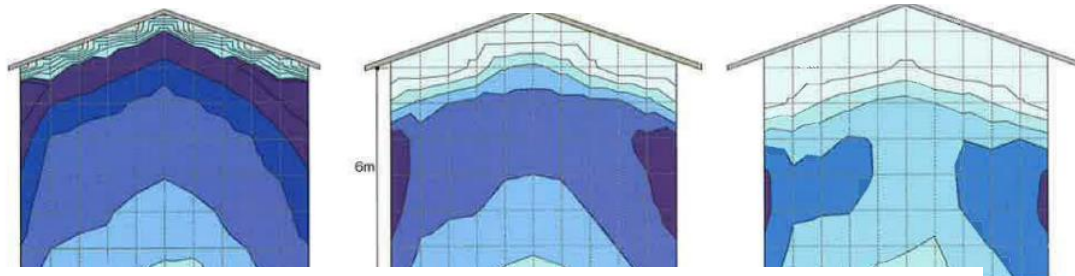
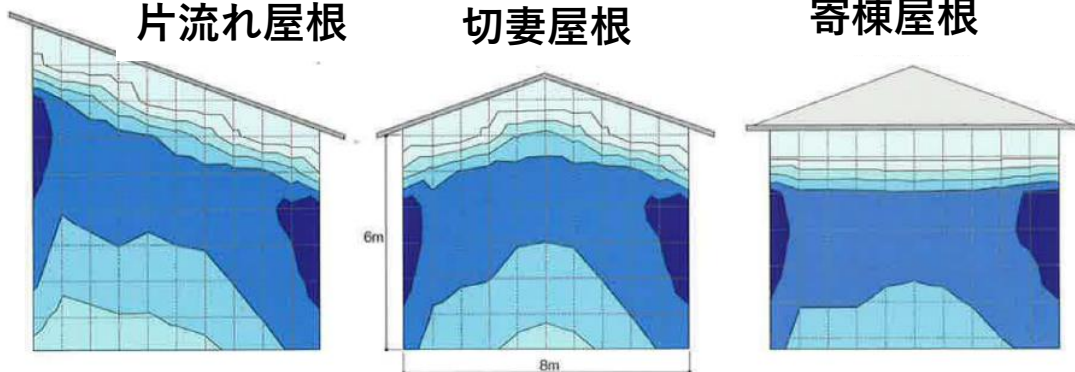
## 屋根形状と外壁の雨掛かり

軒の出60cm

軒の出90cm

片流れ屋根

切妻屋根

寄棟屋根

図は、軒の出寸法、屋根の形状の違いによる外壁への雨掛かり量の計算結果である。青色の濃い部分が薄い色の部分より雨掛かり量が多いことを示している。

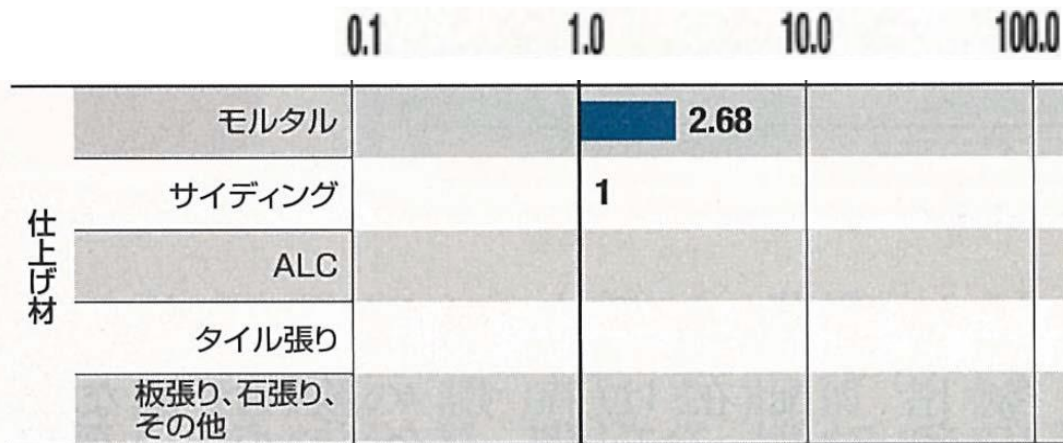
### <外壁からの雨漏り>の事故リスク

注) グラフ中の数字はオッズ比を示す。グラフで「1」と書かれた項目に対して、雨漏りがどの程度起こりやすいか（起こりにくい）を示す。

- ・モルタル塗りの住宅の場合、外壁、開口部（窓）からの雨水浸入事故の発生リスクが高くなっています。
- ・モルタル塗り外壁の以下のような施工、工法、経年劣化に関する状況が、事故の発生に関係していると考えられます。

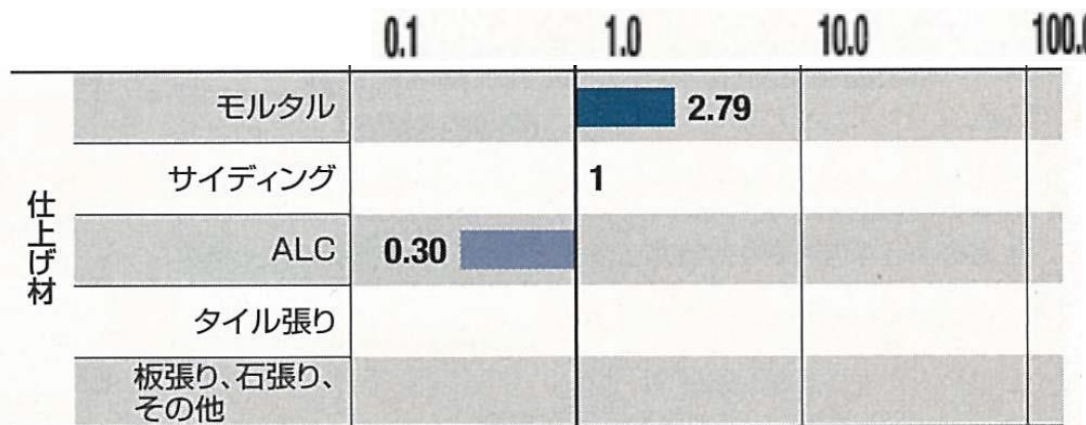
### <外壁開口部からの雨漏り>の事故リスク

- ・モルタル塗り外壁では通気措置の講じられていない住宅が多く、外壁から浸入した雨水が排出されずに躯体を傷めたり、雨漏れとして現れることがあると考えられます。また、ラス下の防水紙に透湿性のものを使う例があり、それも漏水や結露の発生原因となっています。

- ・経年による寒暖の繰り返しや強い日射などにより、モルタルのひび割れ、目地シーリングの破断や剥離が発生し、壁や外壁開口部の雨水浸入のリスクが高くなると考えられます。

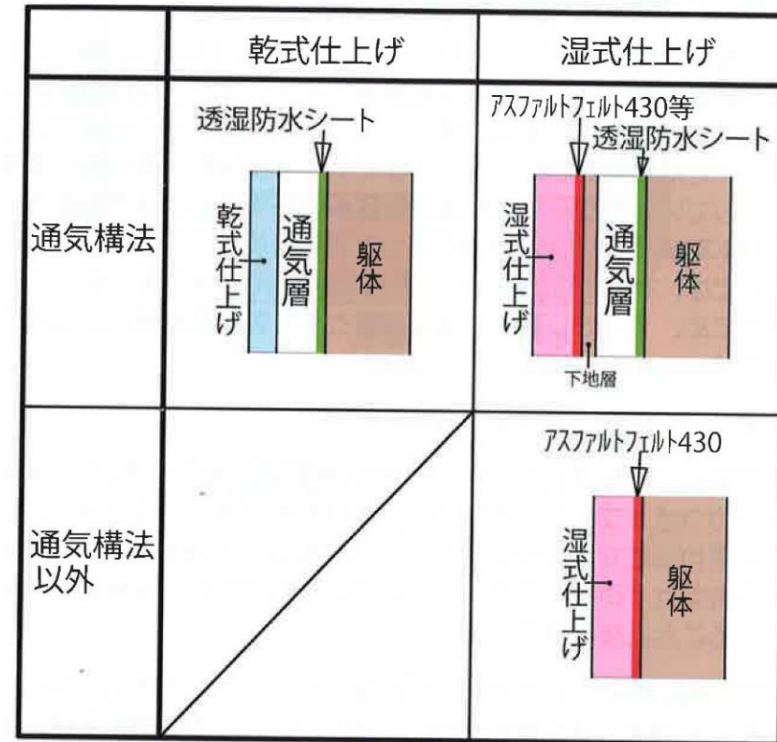
＜参考＞乾式仕上げ（乾式工法）と湿式仕上げ（湿式工法）の外壁通気措置（通気構法）

- ・湿式仕上げ（湿式工法）で通気措置なし（通気構法以外）でも瑕疵保険の設計施工基準に対応していますが、事故検証の結果から通気措置がないと雨水浸入の発生リスクが高くなっており、なるべく通気措置を行う方が良いと言えます。

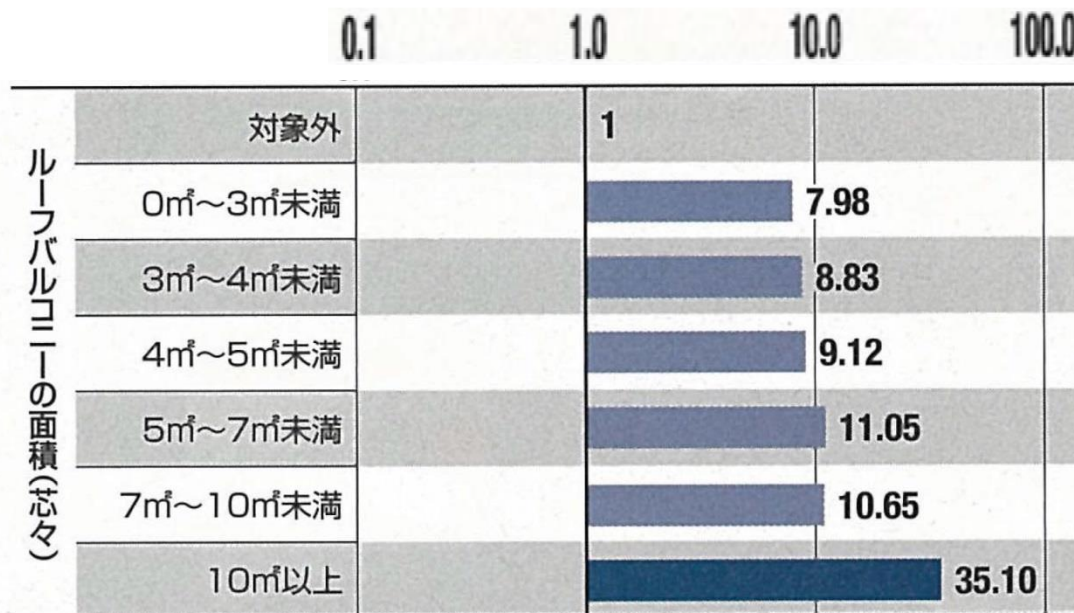
### <ルーフバルコニーからの雨漏り>の事故リスク

注) グラフ中の数字はオッズ比を示す。グラフで「1」と書かれた項目に対して、雨漏りがどの程度起こりやすいか（起こりにくい）を示す。

- ・ルーフバルコニーは、直下に居室があるバルコニーをいいます。ルーフバルコニーに防水上の不具合があると、直下の居室に雨漏りが生じやすくなります。
- ・10㎡以上のルーフバルコニーのある戸建住宅では、雨水浸入事故の発生リスクが高くなっています。
- ・ルーフバルコニーは、できれば設けない方が良いですが、ルーフバルコニーを設ける場合は極力、面積を小さくして不具合の発生リスクを減らすことが重要になります。
- ・ルーフバルコニーにおける以下のような雨の流れ方、利用方法が、事故の発生に関係していると考えられます。
